## **Állapotfelmérés és javaslatok az Országos Lengyel Önkormányzat 1102 Budapest, Állomás utca 10. telephelyén a „B” épület tetőszerkezetén**

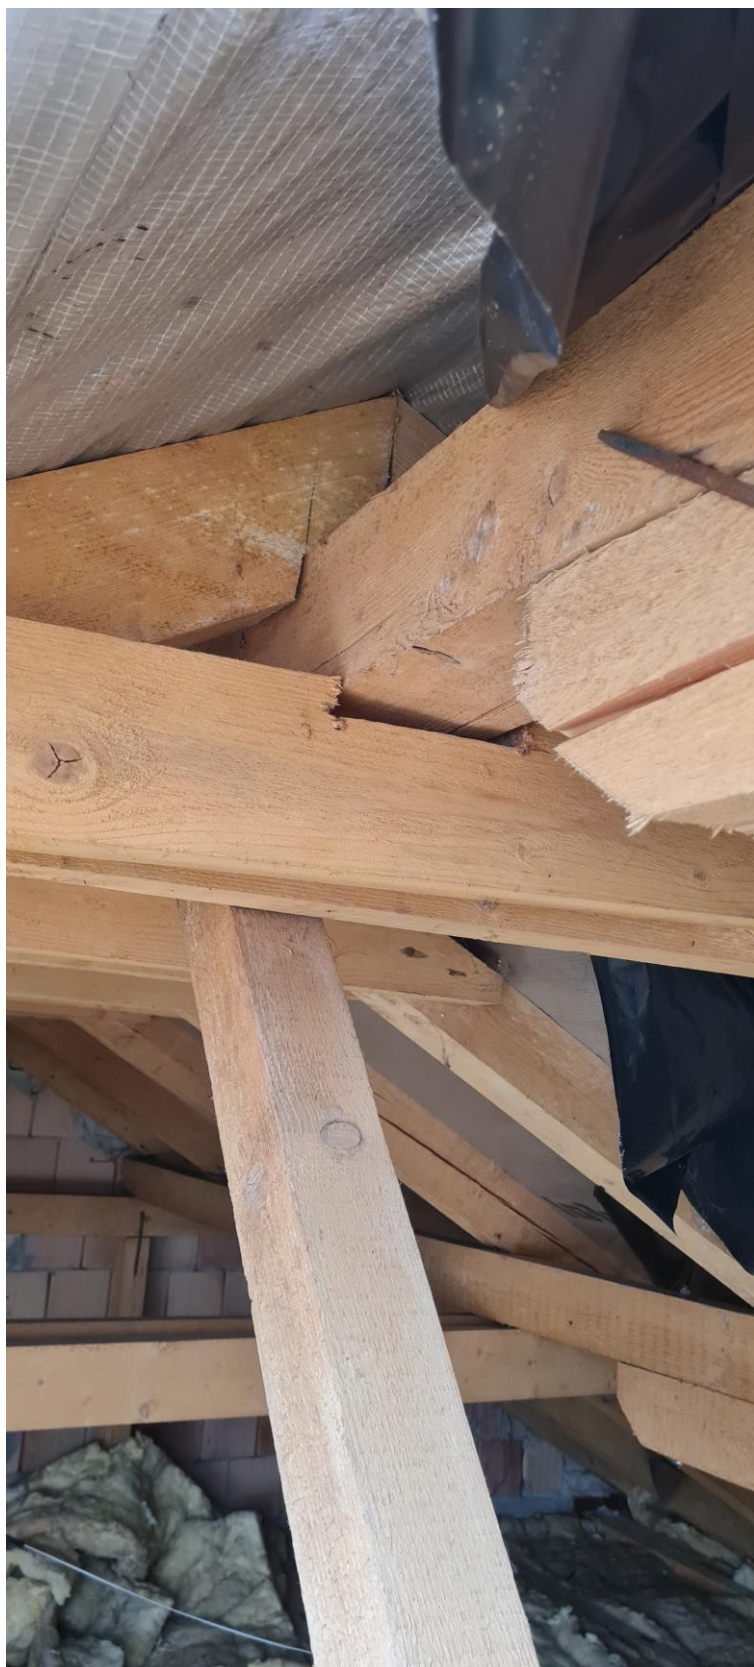
1. kép

Részint a gondatlan szerkezeti kialakítás, részint a szerkezeti elemek száradása, vetemedése is okozhatta a gerinc mellett több helyen előfordult beázásokat, melyeket fekete mezőgazdasági fólia beépítésével gondoltak ideiglenesen elhárítani, ahogy ez az 1 és 2 sz. képeken látható.

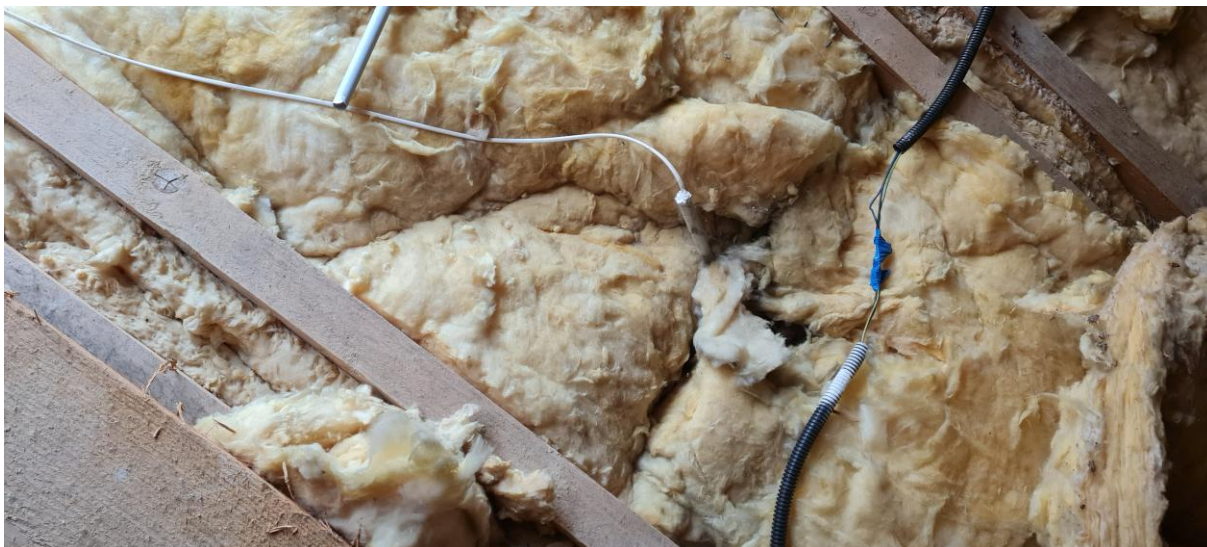
8. kép

Végképpen nem a tetőszerkezet vizsgálatához tartozik, de feltétlenül meg kell említenem a padlástérben feltehetőleg utólagosan behúzott középfeszültségű és gyengeáramú kábeleket. A minden védőcső nélkül lefektetett, meglehetősen szabálytalanul összetoldott 203 volt feszültségű műanyagkábel a 8 képen látható módon összetoldva, potenciális tűzokozó! A hiba azonnali javítást kíván, függetlenül a tetőszerkezeten végzendő egyéb javításoktól. A hibajavítást képzett villanszerelő mesternek kell elvégeznie és tekintettel a később sorra kerülő fa szerkezeti elemek javítására javaslom az új toldásmentes vezetékek megfelelő ráhagyással a szarufákra, fogópárokra vagy szelemenekre történő rögzítését. Ezzel együtt át kellene nézni a kusza gyengeáramú híradástechnikai vezetékek hálózatát is, valószínűleg nagyobb részükre semmi szükség.

Amit leggyorsabban el kellene végezni, az elektromos vezetékek cseréje a padlástérben és feltehetőleg a tető beépített részében is.
